Aktennotiz Nr.: 03

Projektnummer: **3472 AK03**

Auftragsgegenstand: Beprobung des Weiherumfeldes
im geplanten Bereich der Versickerung

Bauvorhaben: Erweiterung Firmengelände Jeras, Dilsburg

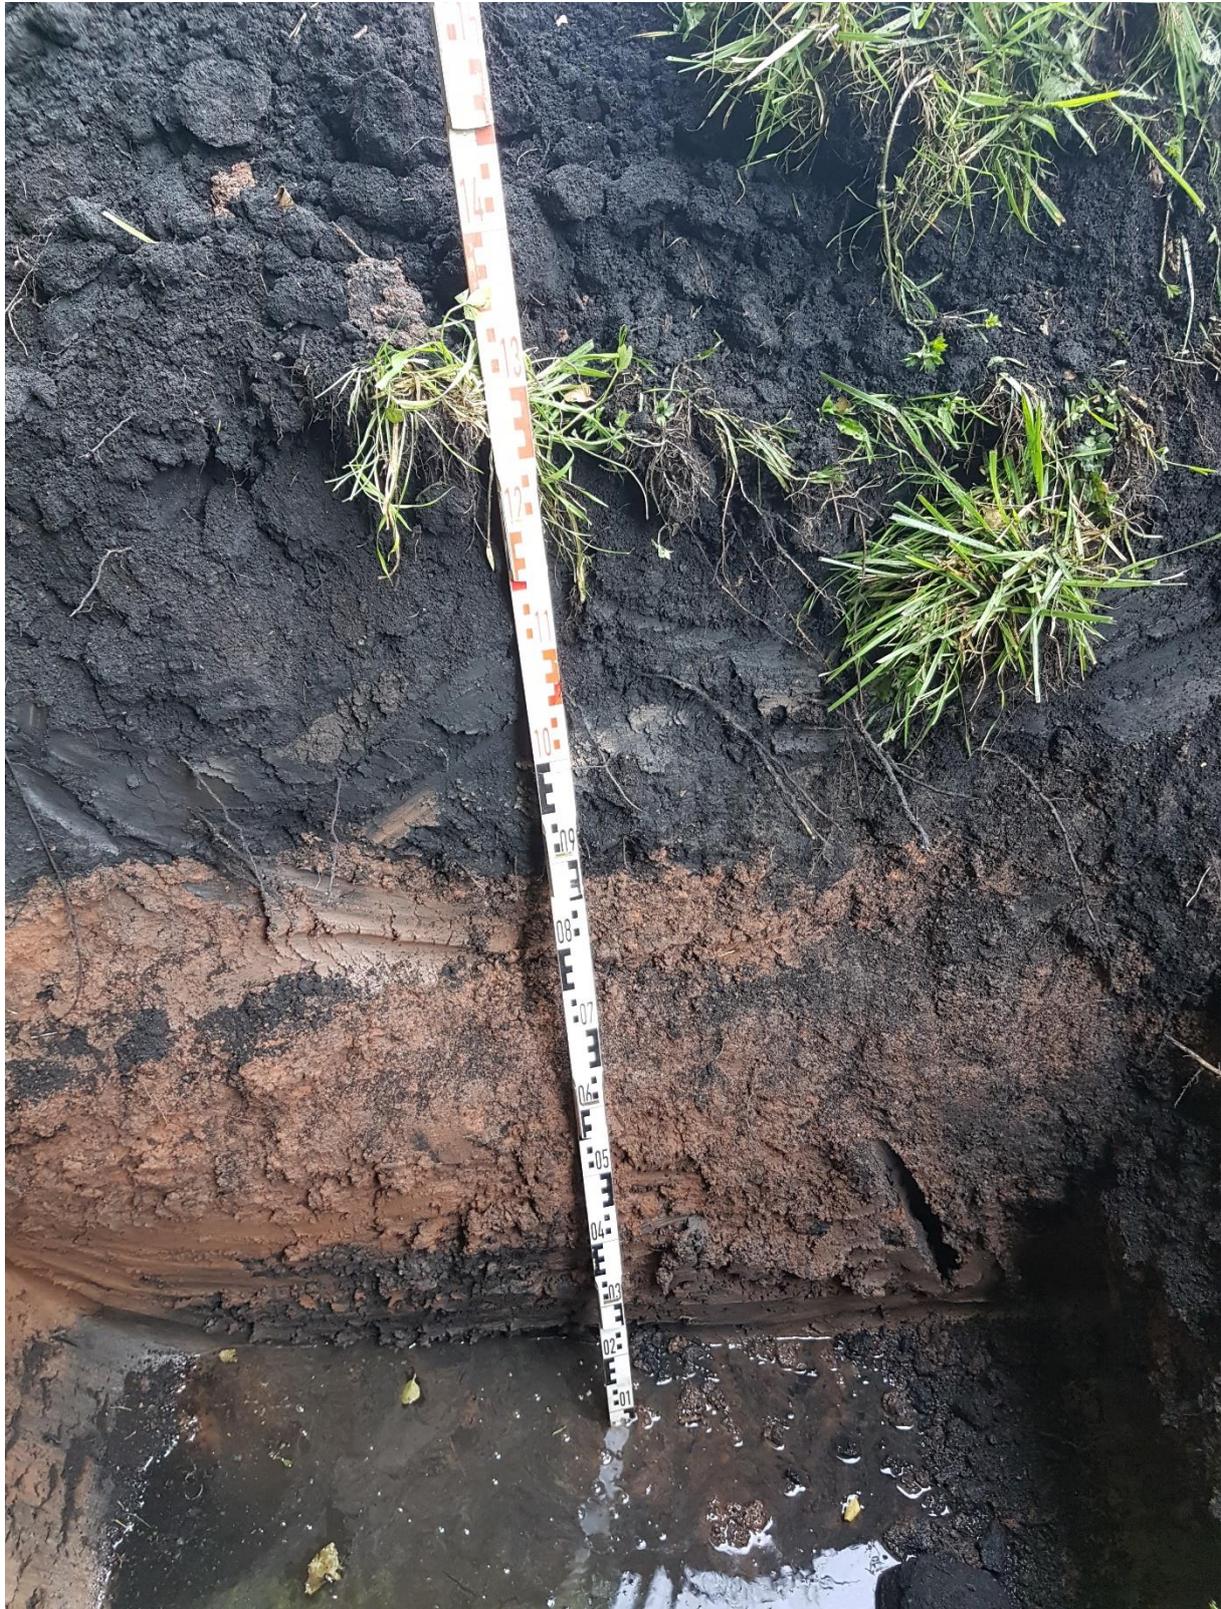
| 14 | Abfallart/Allgemeine Beschreibung Aussehen, Konsistenz, Geruch, Farbe | Bergematerial bis 0,4m schwarz, braun, feucht, geruchlich unauffällig, darunter A/T,u,s braun, feucht, geruchlich unauffällig | | | | |

Abbildung 1: Schurf 1 mit Wassereintritt

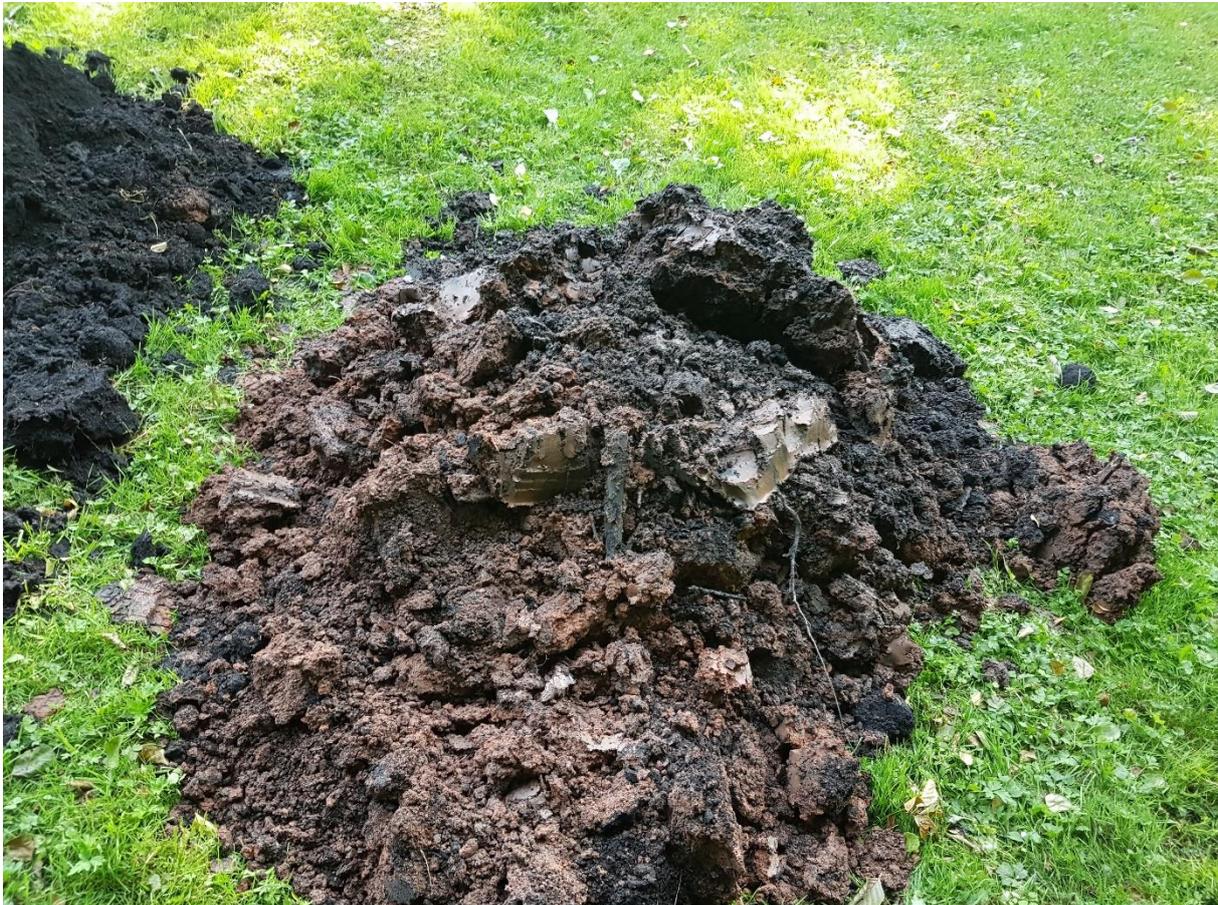
Abbildung 2: Haufwerk Schurf 1 (ohne Grasnarbe)

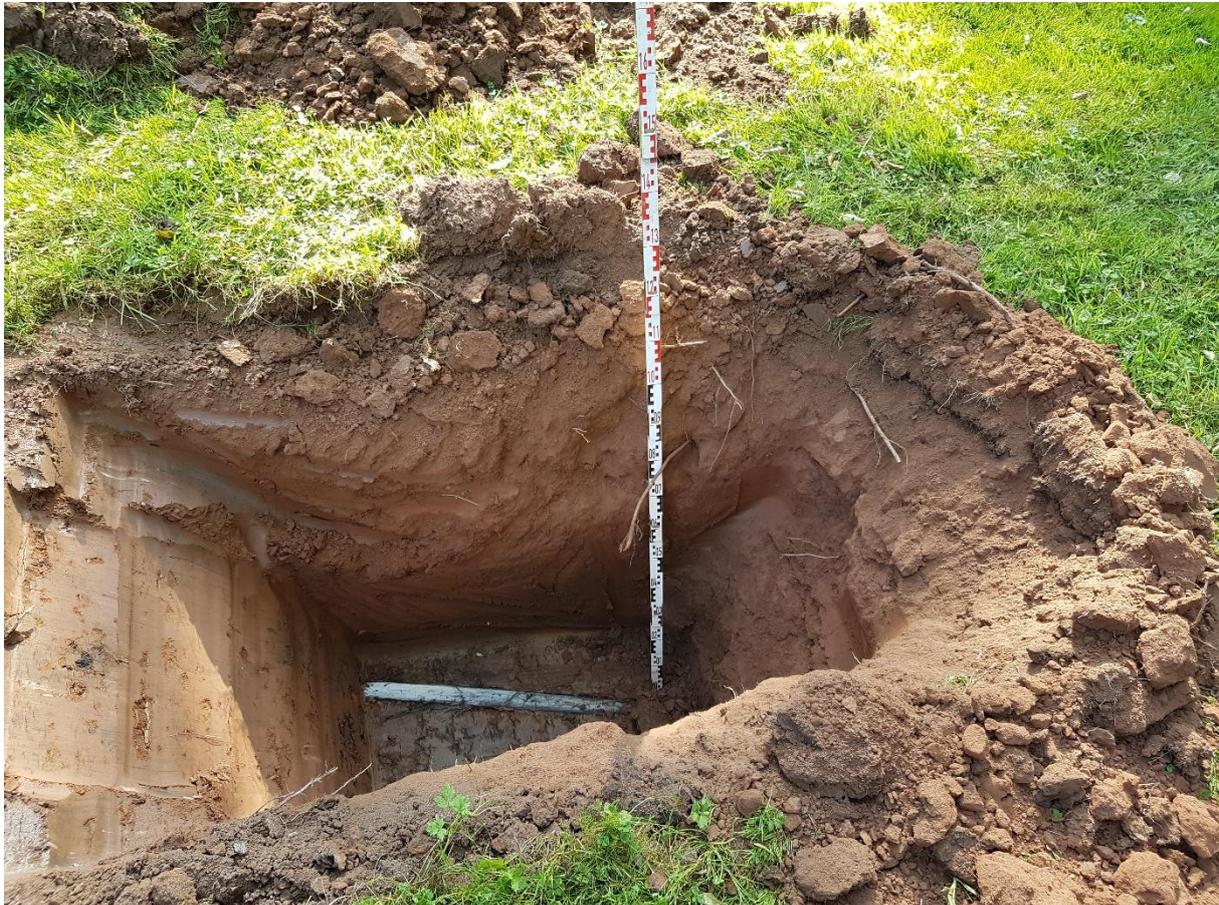
| 14 | Abfallart/Allgemeine Beschreibung Aussehen, Konsistenz, Geruch, Farbe | Sand, stark tonig, schluffig, rotbraun, braun, feucht, geruchlich unauffällig (Auffüllung) | | | | |

Abbildung 1: Schurf 2 (Wurzelwerk am Schurfboden)

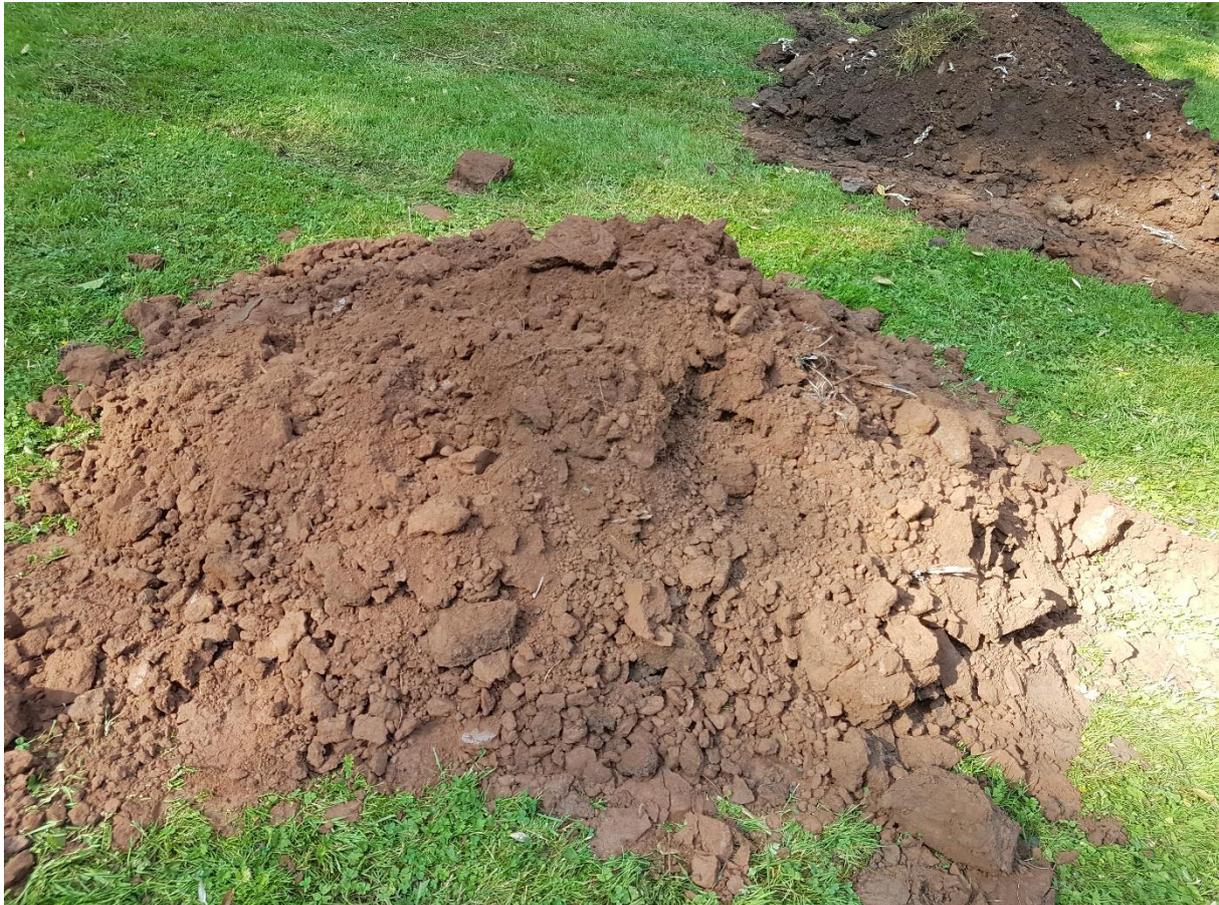
Abbildung 2: Haufwerk Schurf 2 (ohne Grasnarbe)

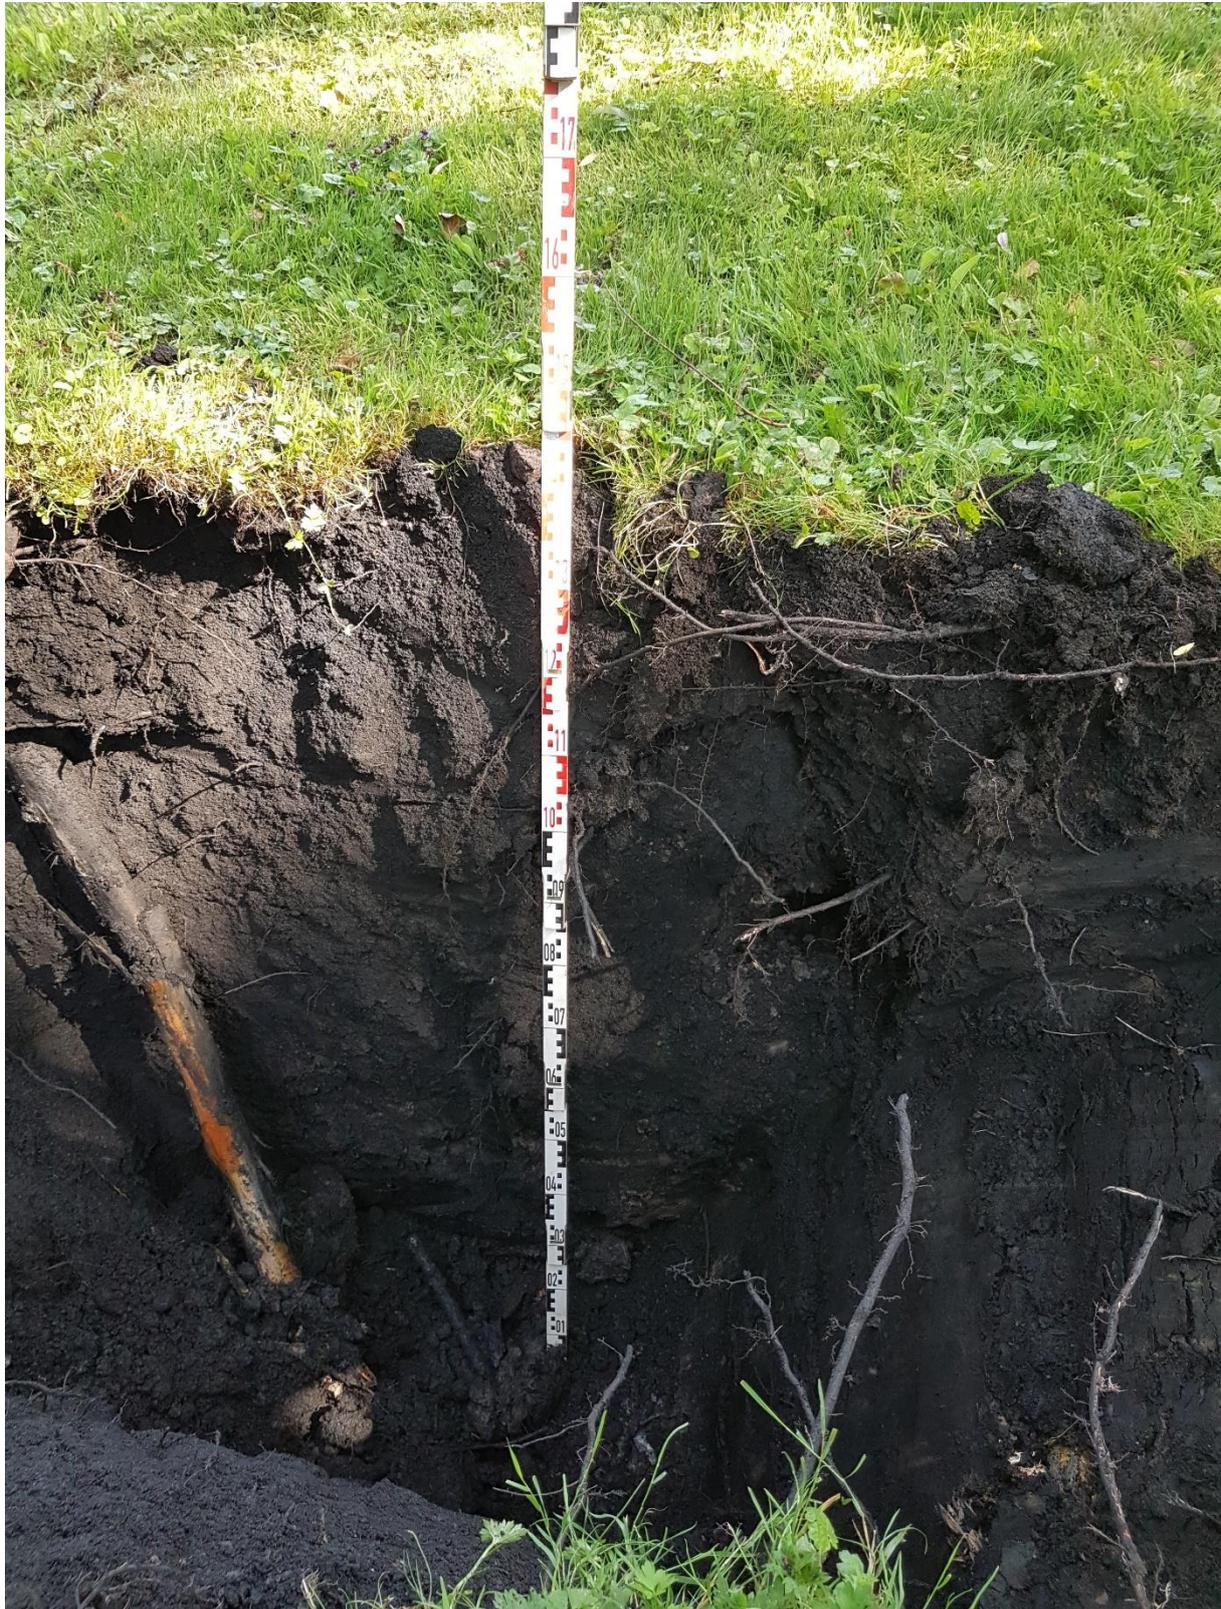
Abbildung 1: Schurf 3

| 14 | Abfallart/Allgemeine Beschreibung Aussehen, Konsistenz, Geruch, Farbe | Flotationsbergematerial, schwarz, feucht bis stark feucht, geruchlich unauffällig mit org. Beimeng. | | | | |

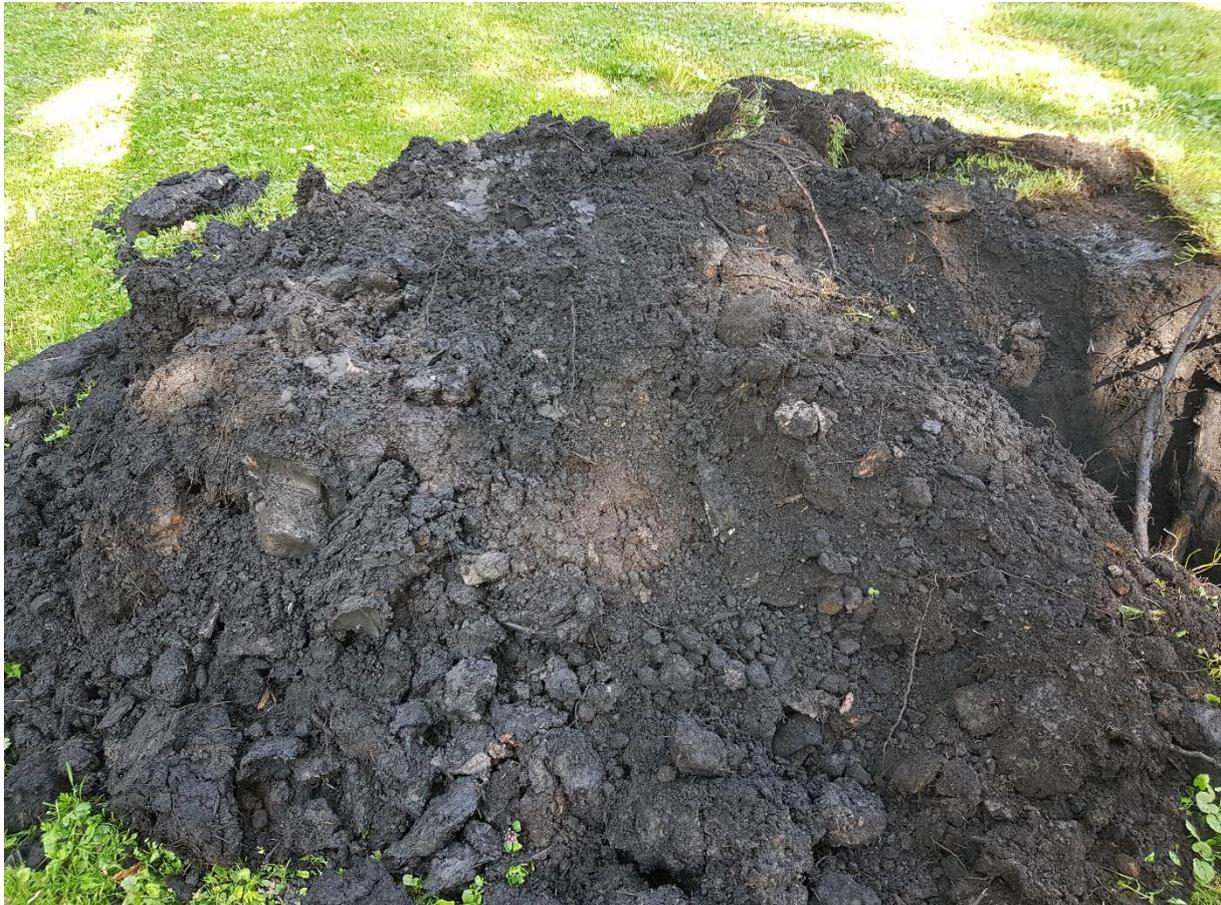
Abbildung 2: Haufwerk Schurf 3 (ohne Grasnarbe)

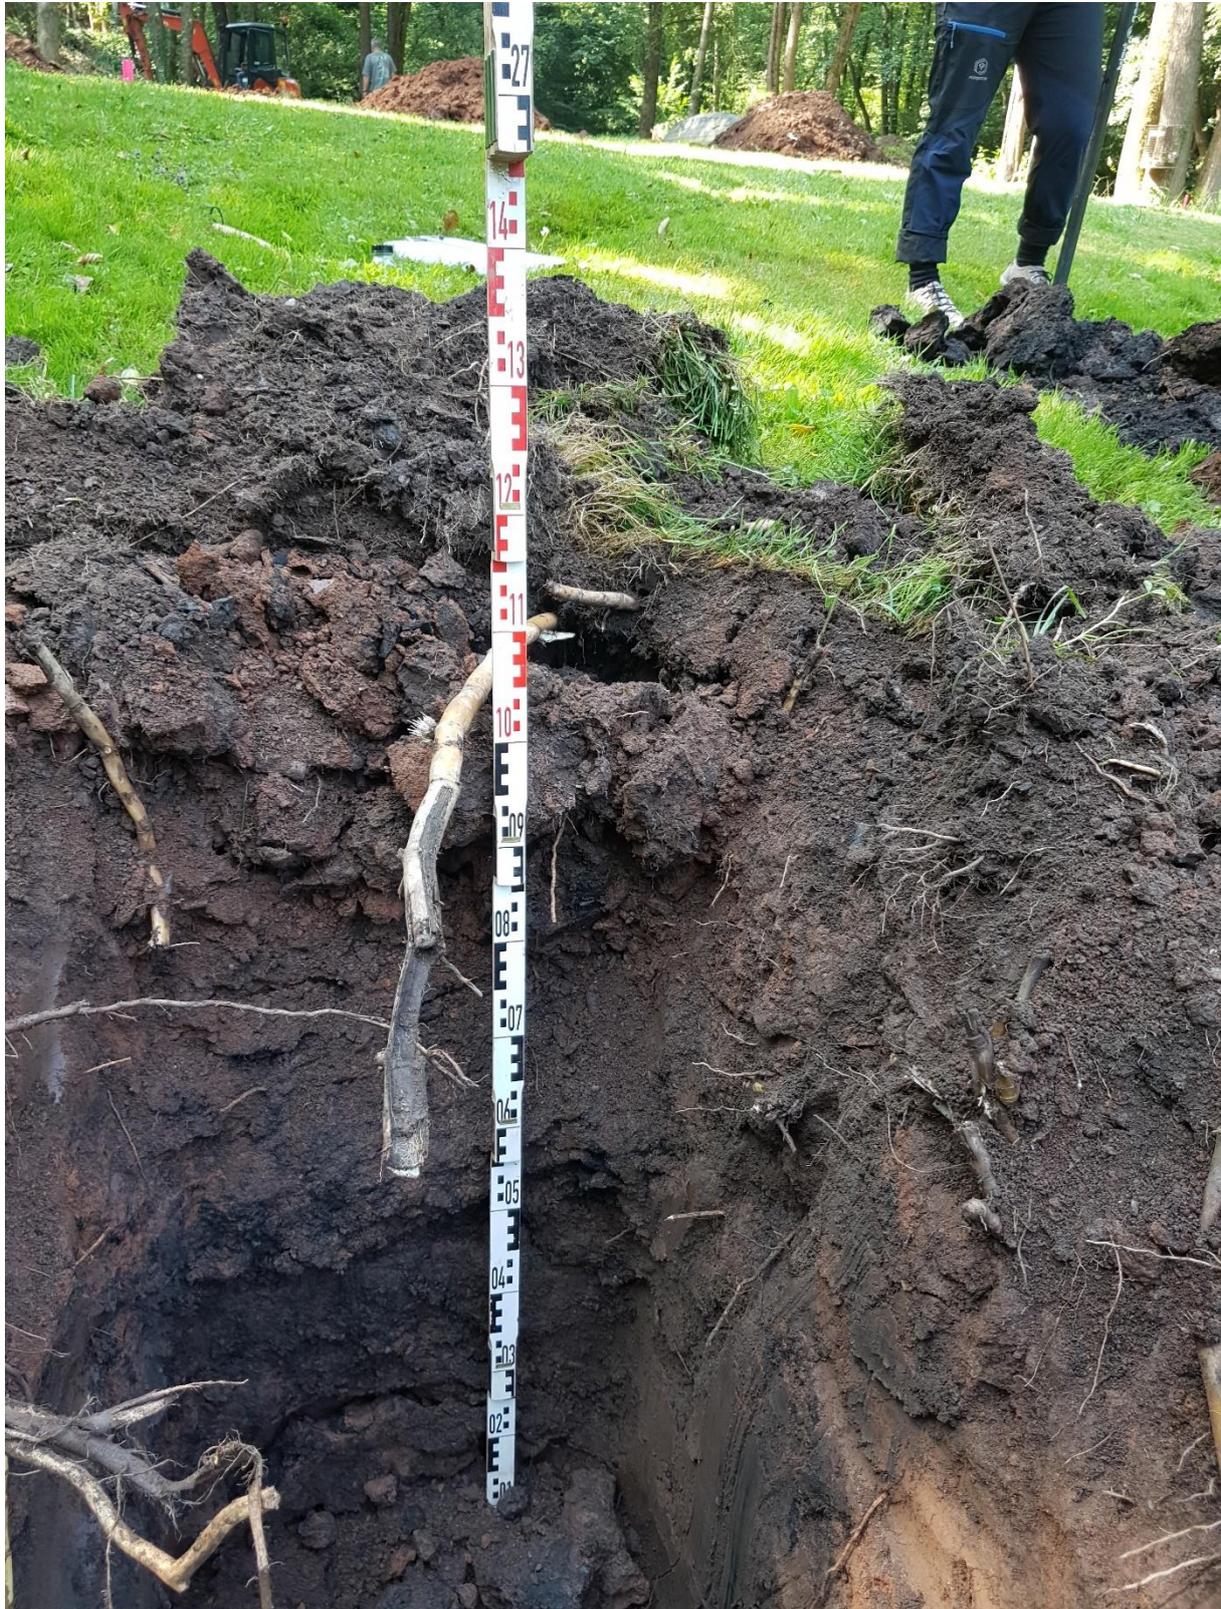
Abbildung 1: Schurf 4

| 14 | Abfallart/Allgemeine Beschreibung Aussehen, Konsistenz, Geruch, Farbe | Bergematerial mit hohem Anteil Ton (schluffig, schwach sandig), rotbraun, braun, schwarz feucht, geruchlich unauffällig | | | | |

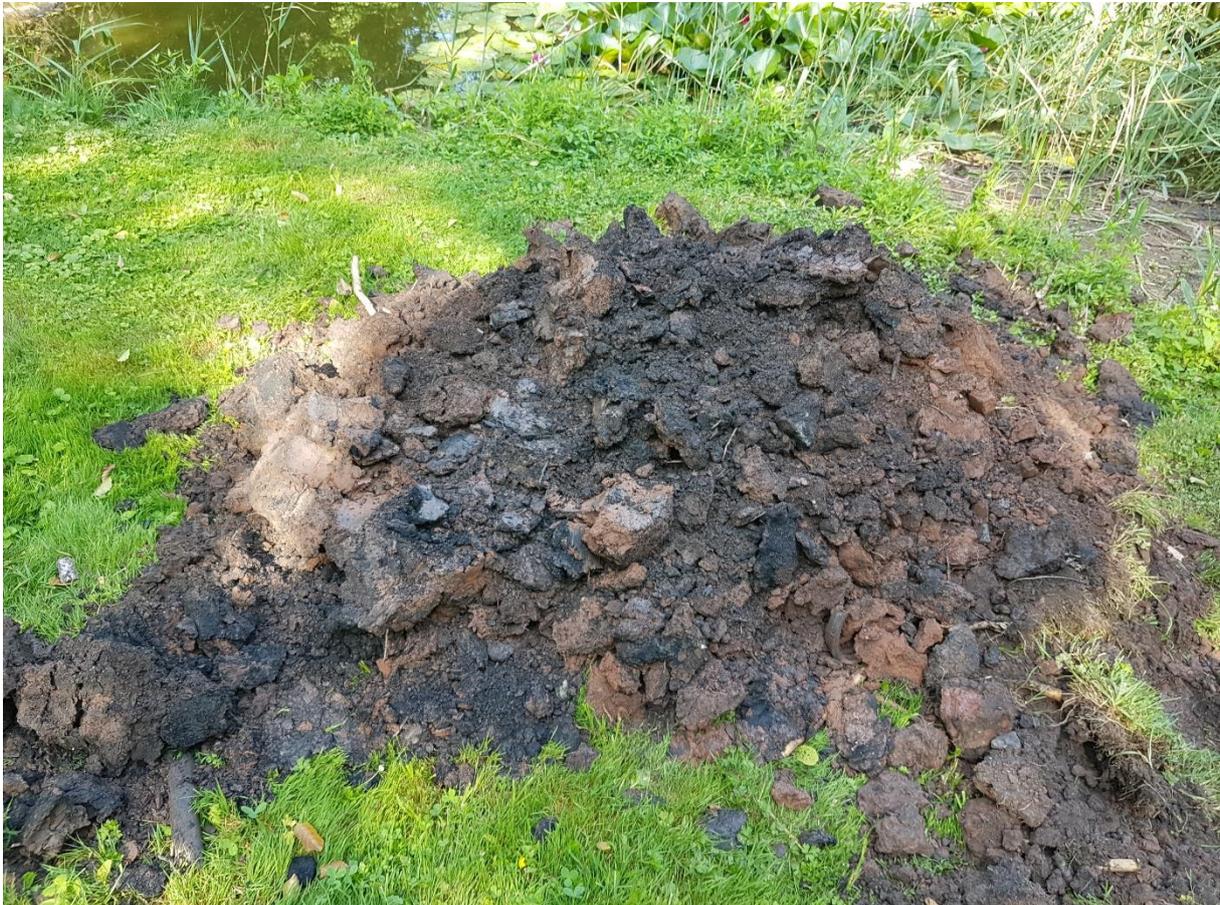
Abbildung 2: Haufwerk Schurf 4 (ohne Grasnarbe)

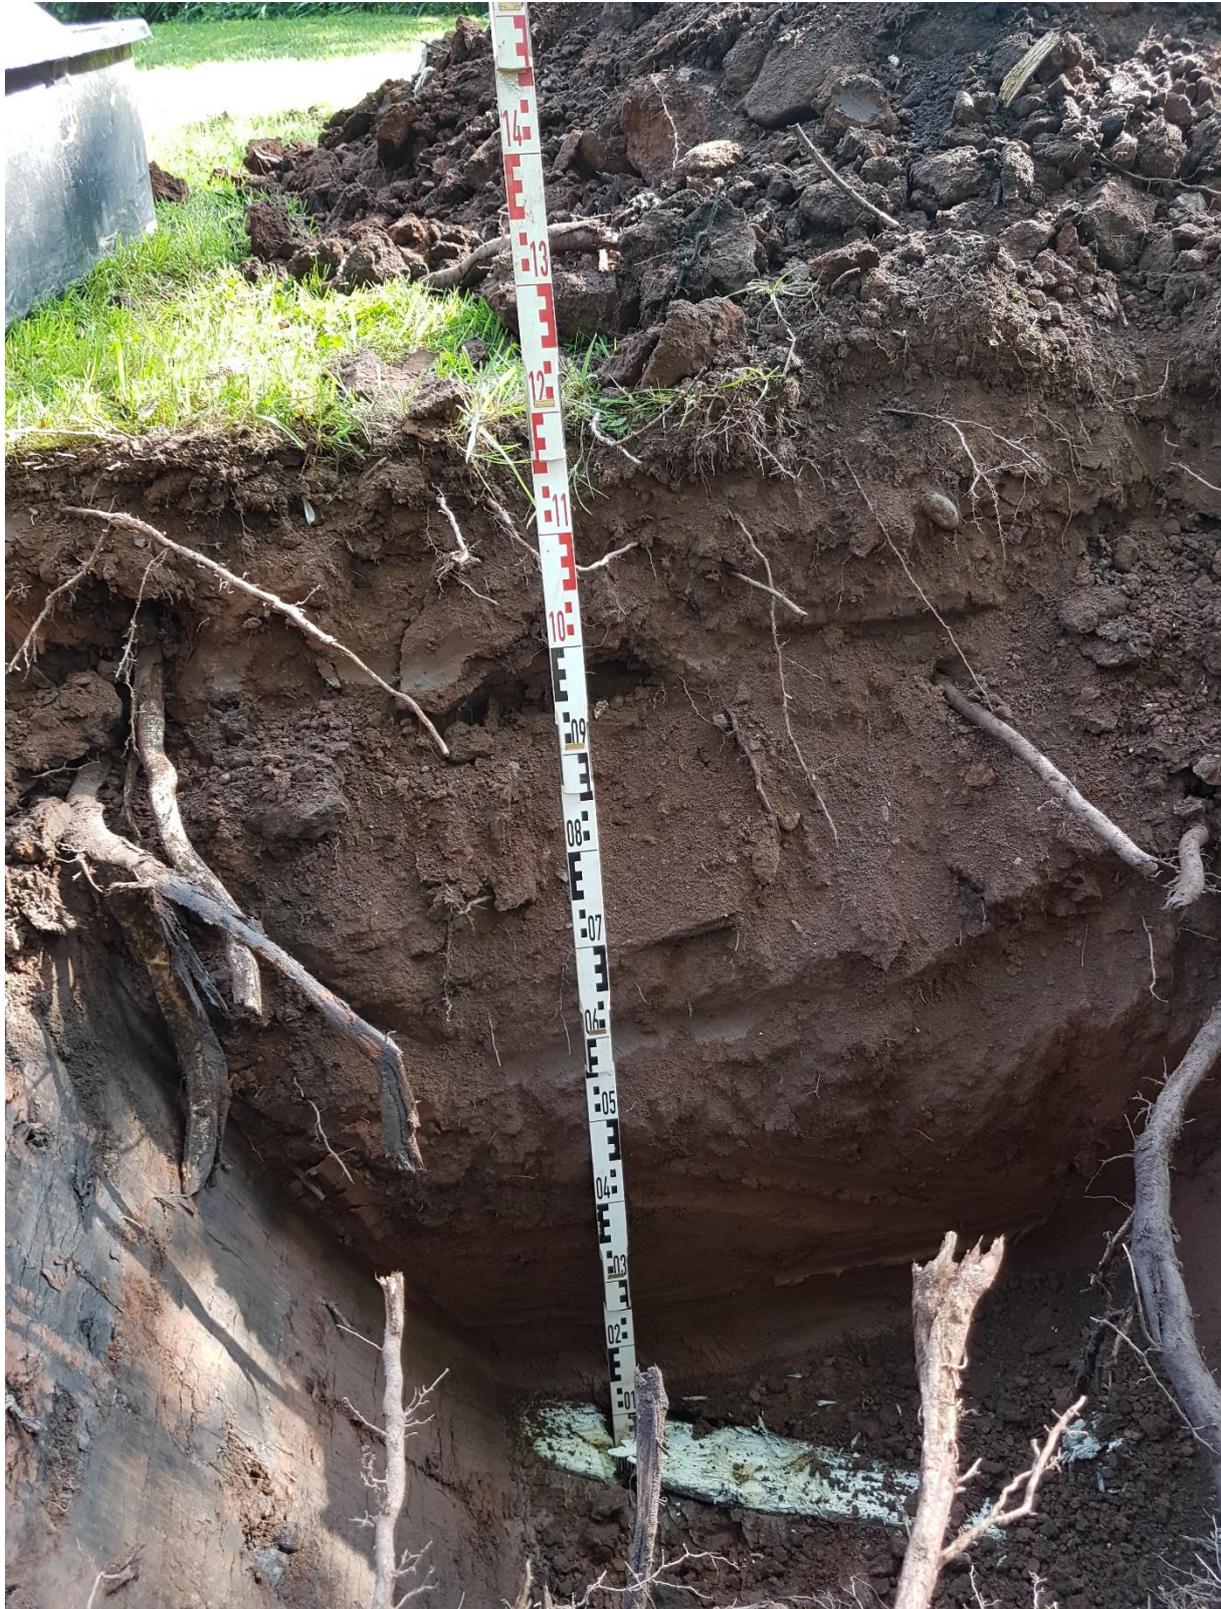
Abbildung 1: Schurf 5

| 14 | Abfallart/Allgemeine Beschreibung Aussehen, Konsistenz, Geruch, Farbe | Ton, stark sandig, schluffig, schwach organisch rotbraun, braun, feucht, geruchlich unauffällig | | | | |

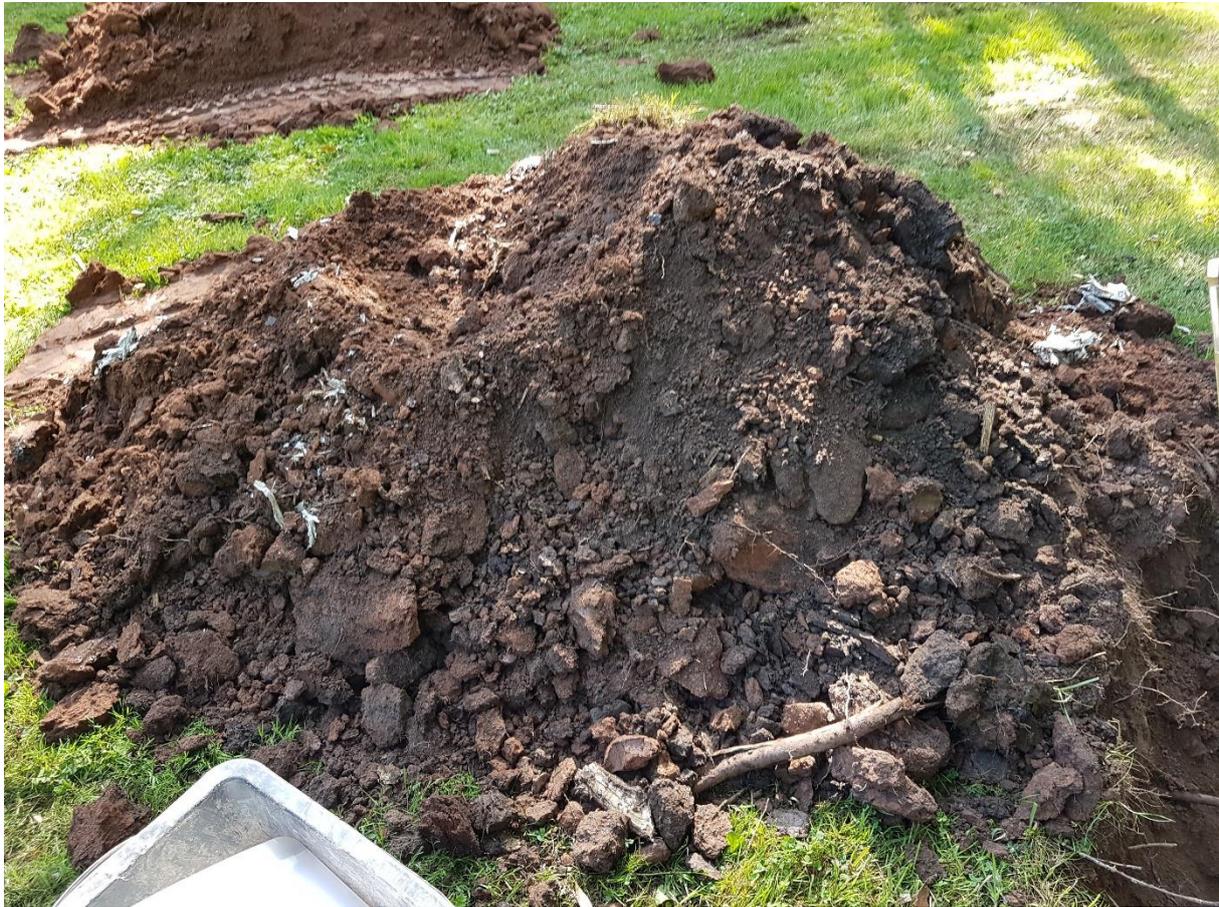
Abbildung 2: Haufwerk Schurf 5 (ohne Grasnarbe)

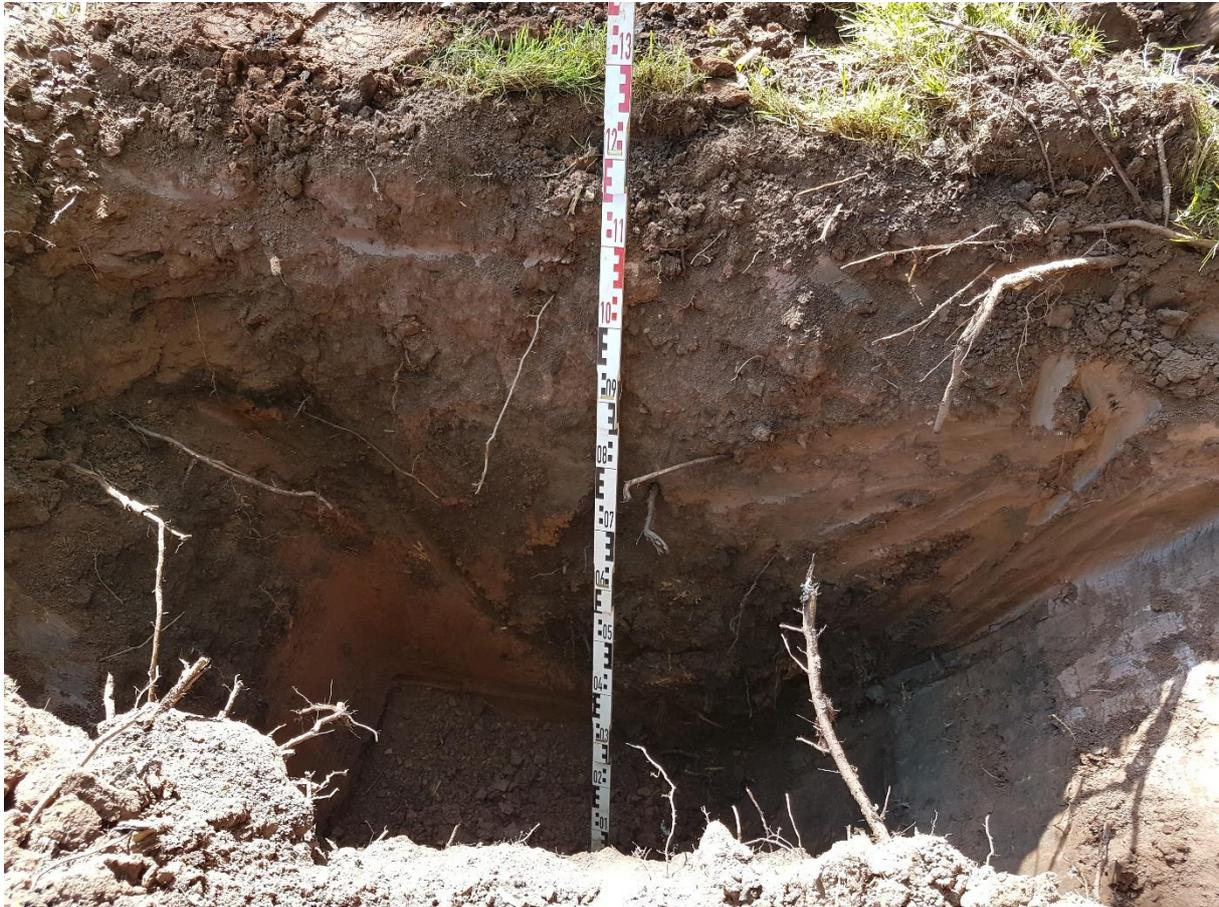
Abbildung 1: Schurf 6

| 14 | Abfallart/Allgemeine Beschreibung Aussehen, Konsistenz, Geruch, Farbe | Ton-Sandgemisch, schluffig, schwach organisch, braun, rotbraun, feucht, geruchlich unauffällig | | | | |

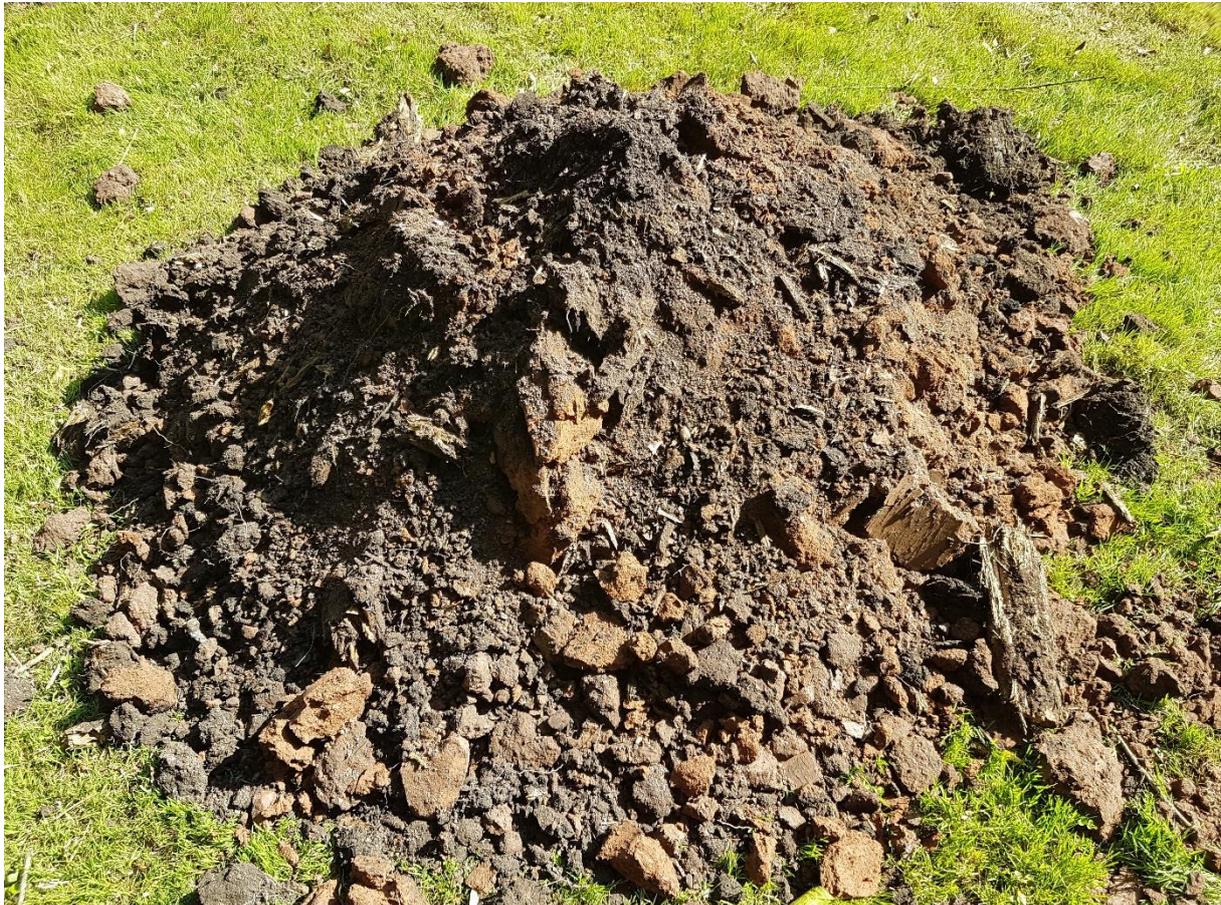
Abbildung 2: Haufwerk Schurf 6 (ohne Grasnarbe)

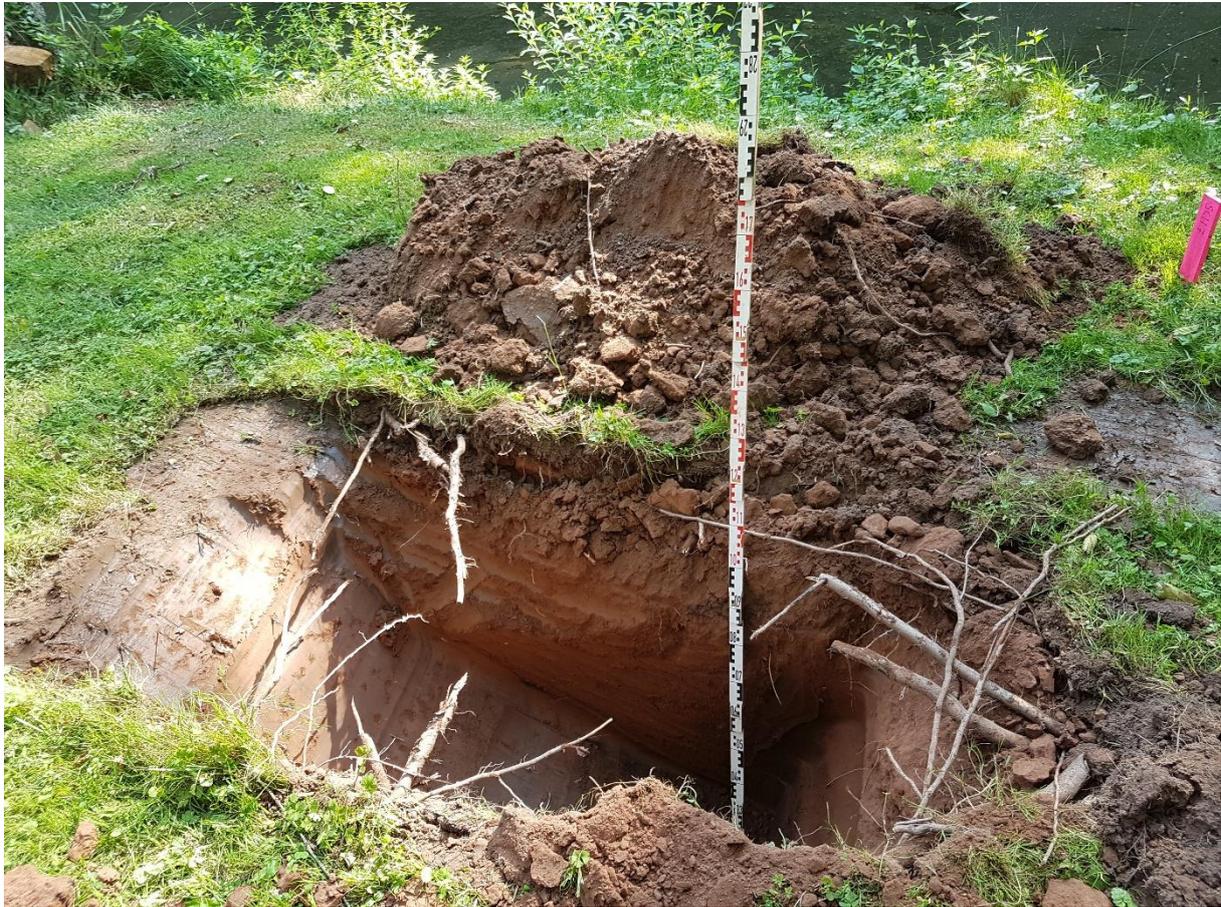
Abbildung 1: Schurf 7

| 14 | Abfallart/Allgemeine Beschreibung Aussehen, Konsistenz, Geruch, Farbe | Sand, stark tonig, schluffig, schwach organisch, rotbraun, braun, feucht, geruchlich unauffällig | | | | |

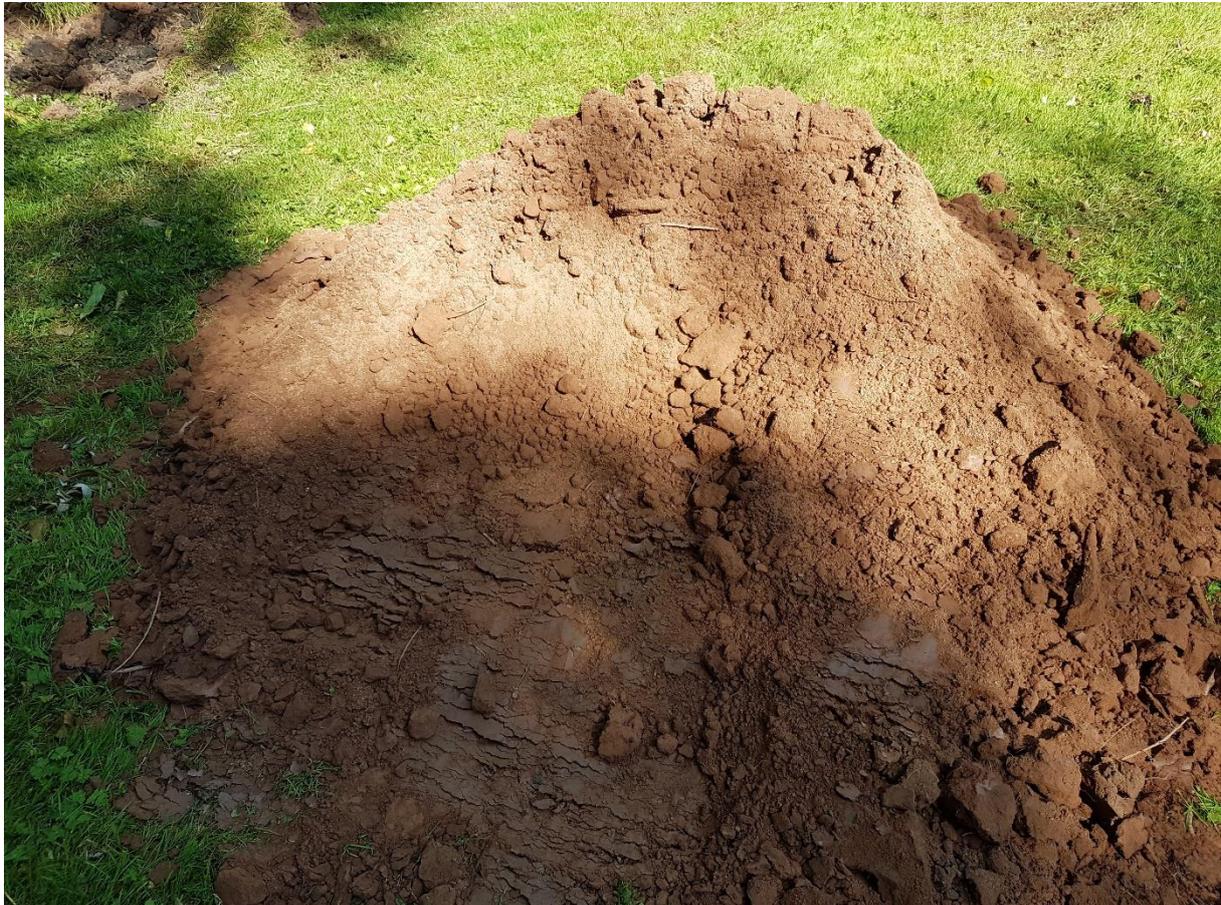
Abbildung 2: Haufwerk Schurf 7 (ohne Grasnarbe)

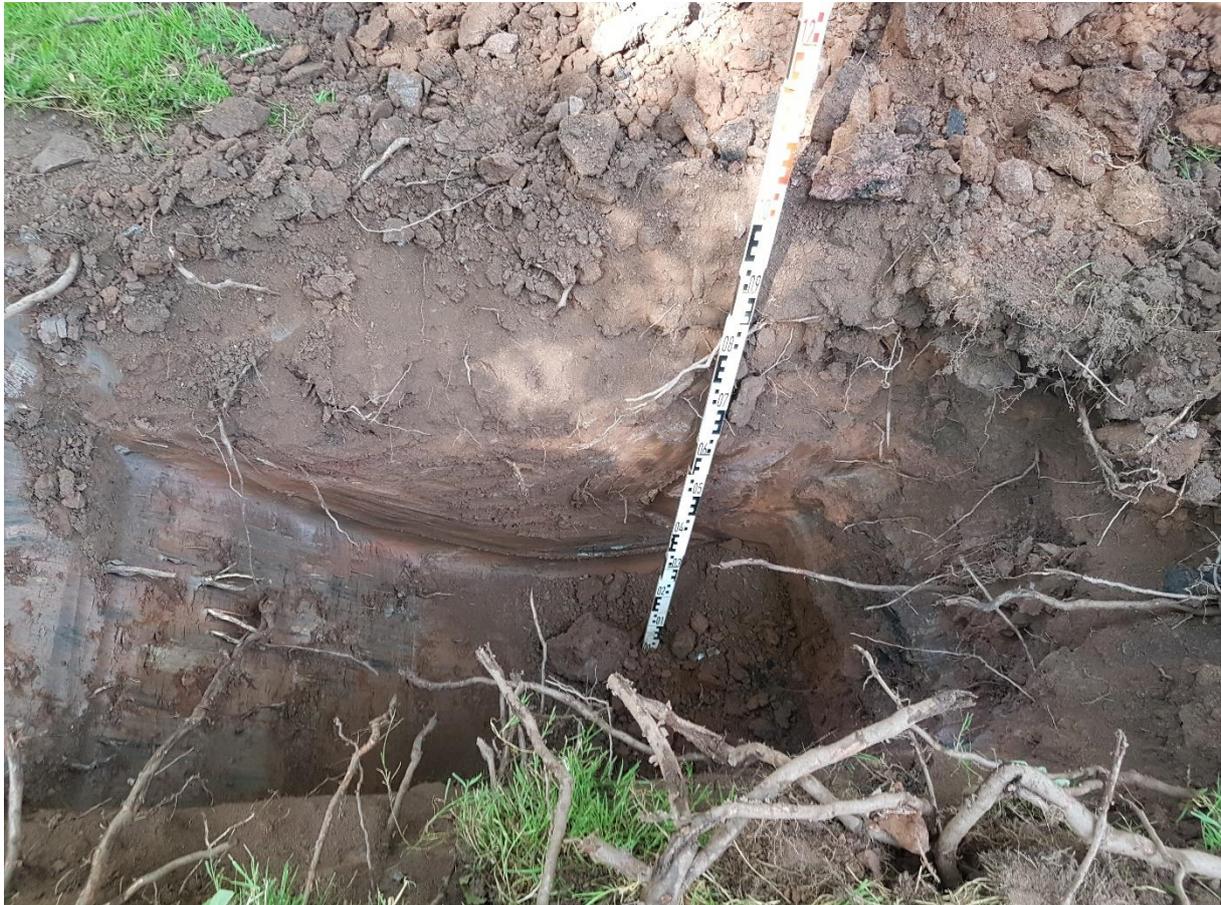
Abbildung 1: Schurf 8

| 14 | Abfallart/Allgemeine Beschreibung Aussehen, Konsistenz, Geruch, Farbe | Ton, stark sandig, schluffig, schwach organisch, rotbraun, braun, feucht, geruchlich unauffällig | | | | |

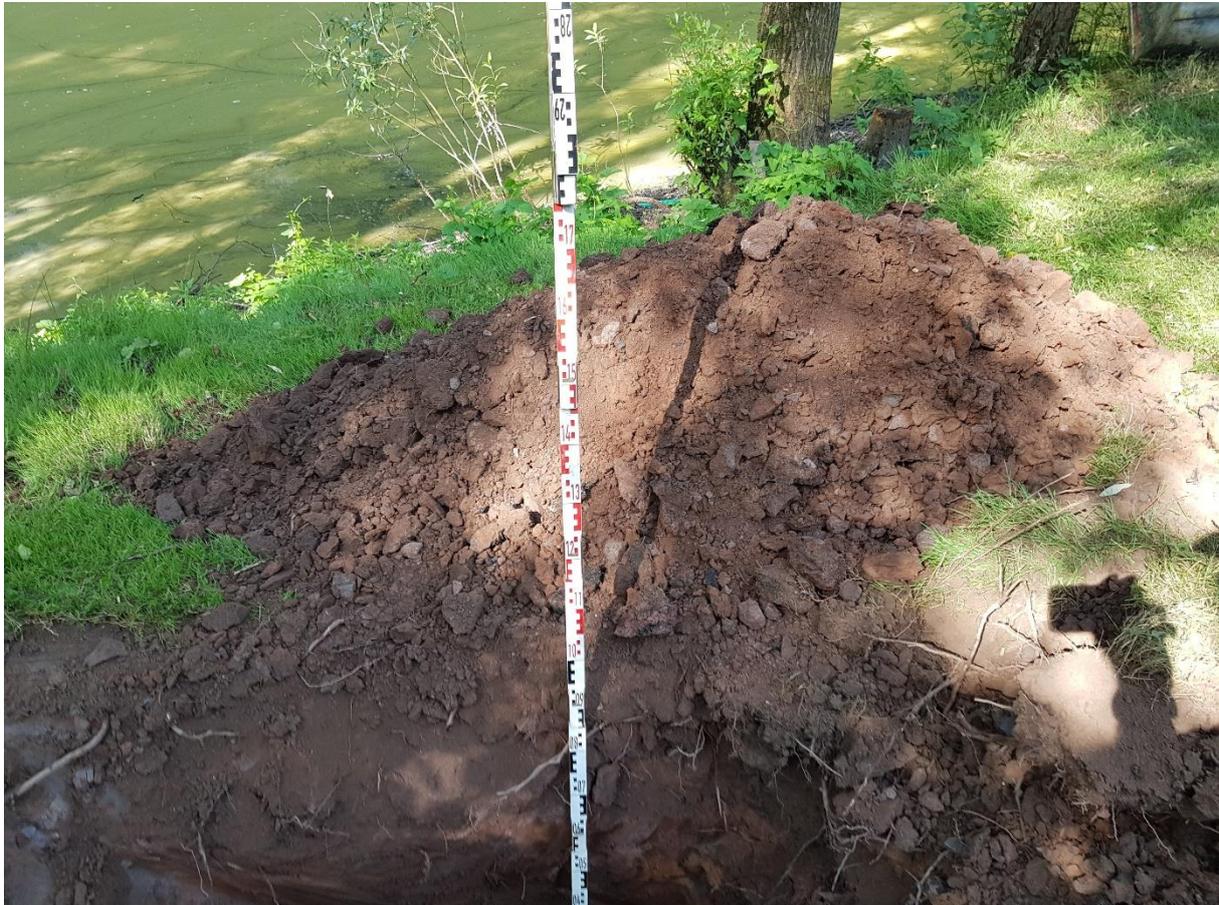
Abbildung 2: Haufwerk Schurf 8 (ohne Grasnarbe)
