Aktennotiz Nr.: 03

Projektnummer: **3472 AK03**

Auftragsgegenstand: Beprobung des Weiherumfeldes
im geplanten Bereich der Versickerung

Bauvorhaben: Erweiterung Firmengelände Jeras, Dilsburg

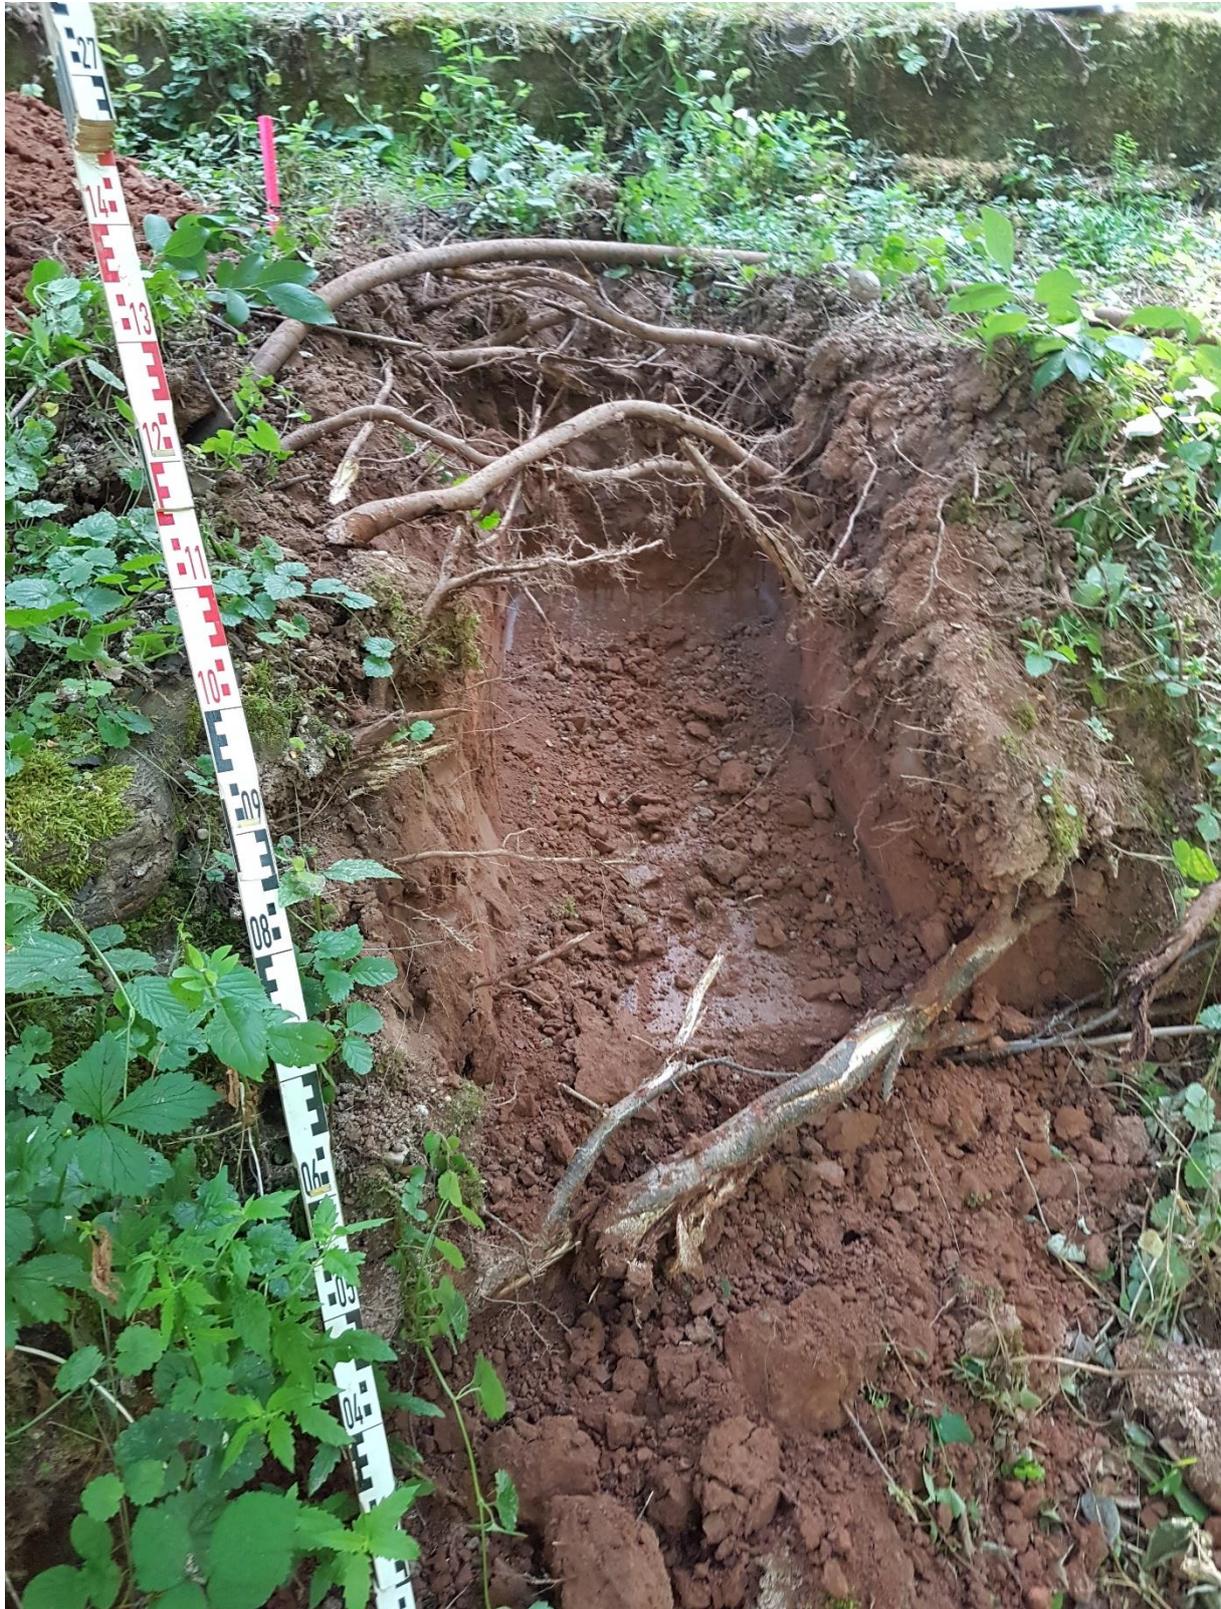
Abbildung 1: Schurf 9

| 14 | Abfallart/Allgemeine Beschreibung Aussehen, Konsistenz, Geruch, Farbe | Sand, tonig bis stark tonig, schluffig, rotbraun, braun, feucht, geruchlich unauffällig | | | | |

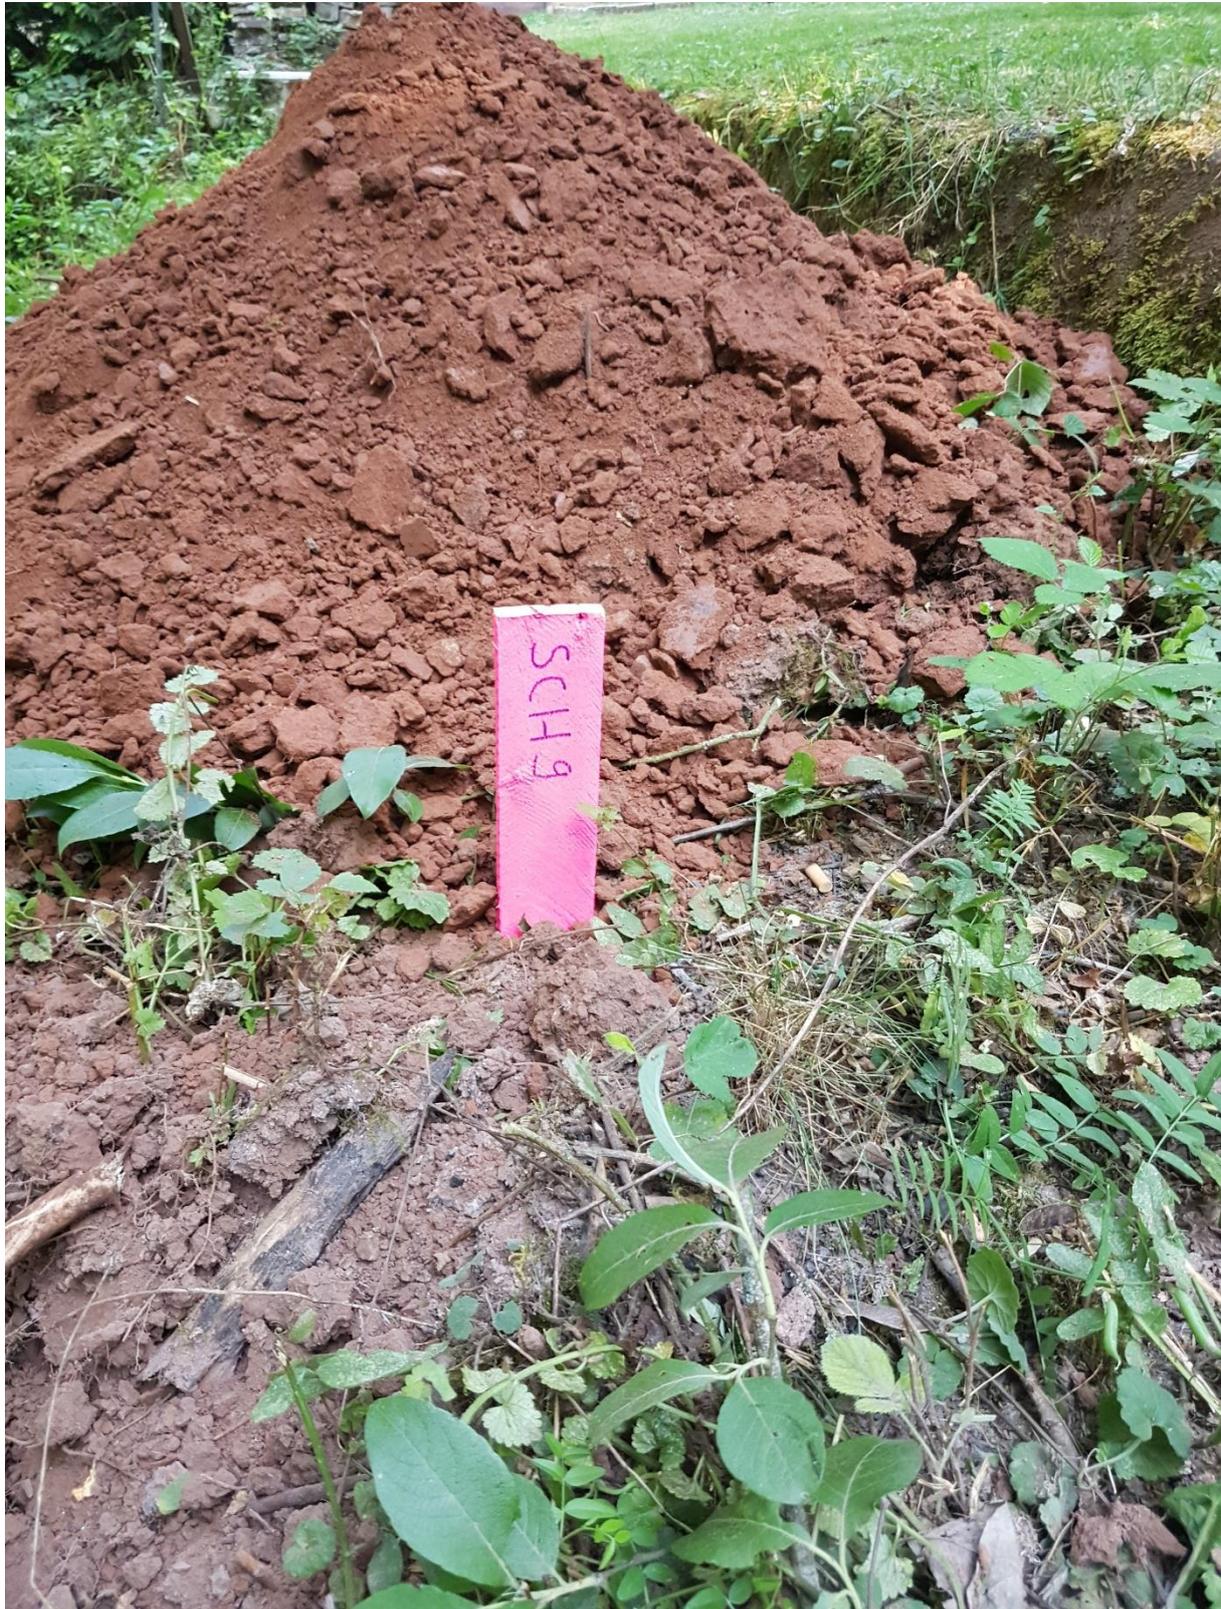
Abbildung 2: Haufwerk Schurf 9 (ohne Grasnarbe)

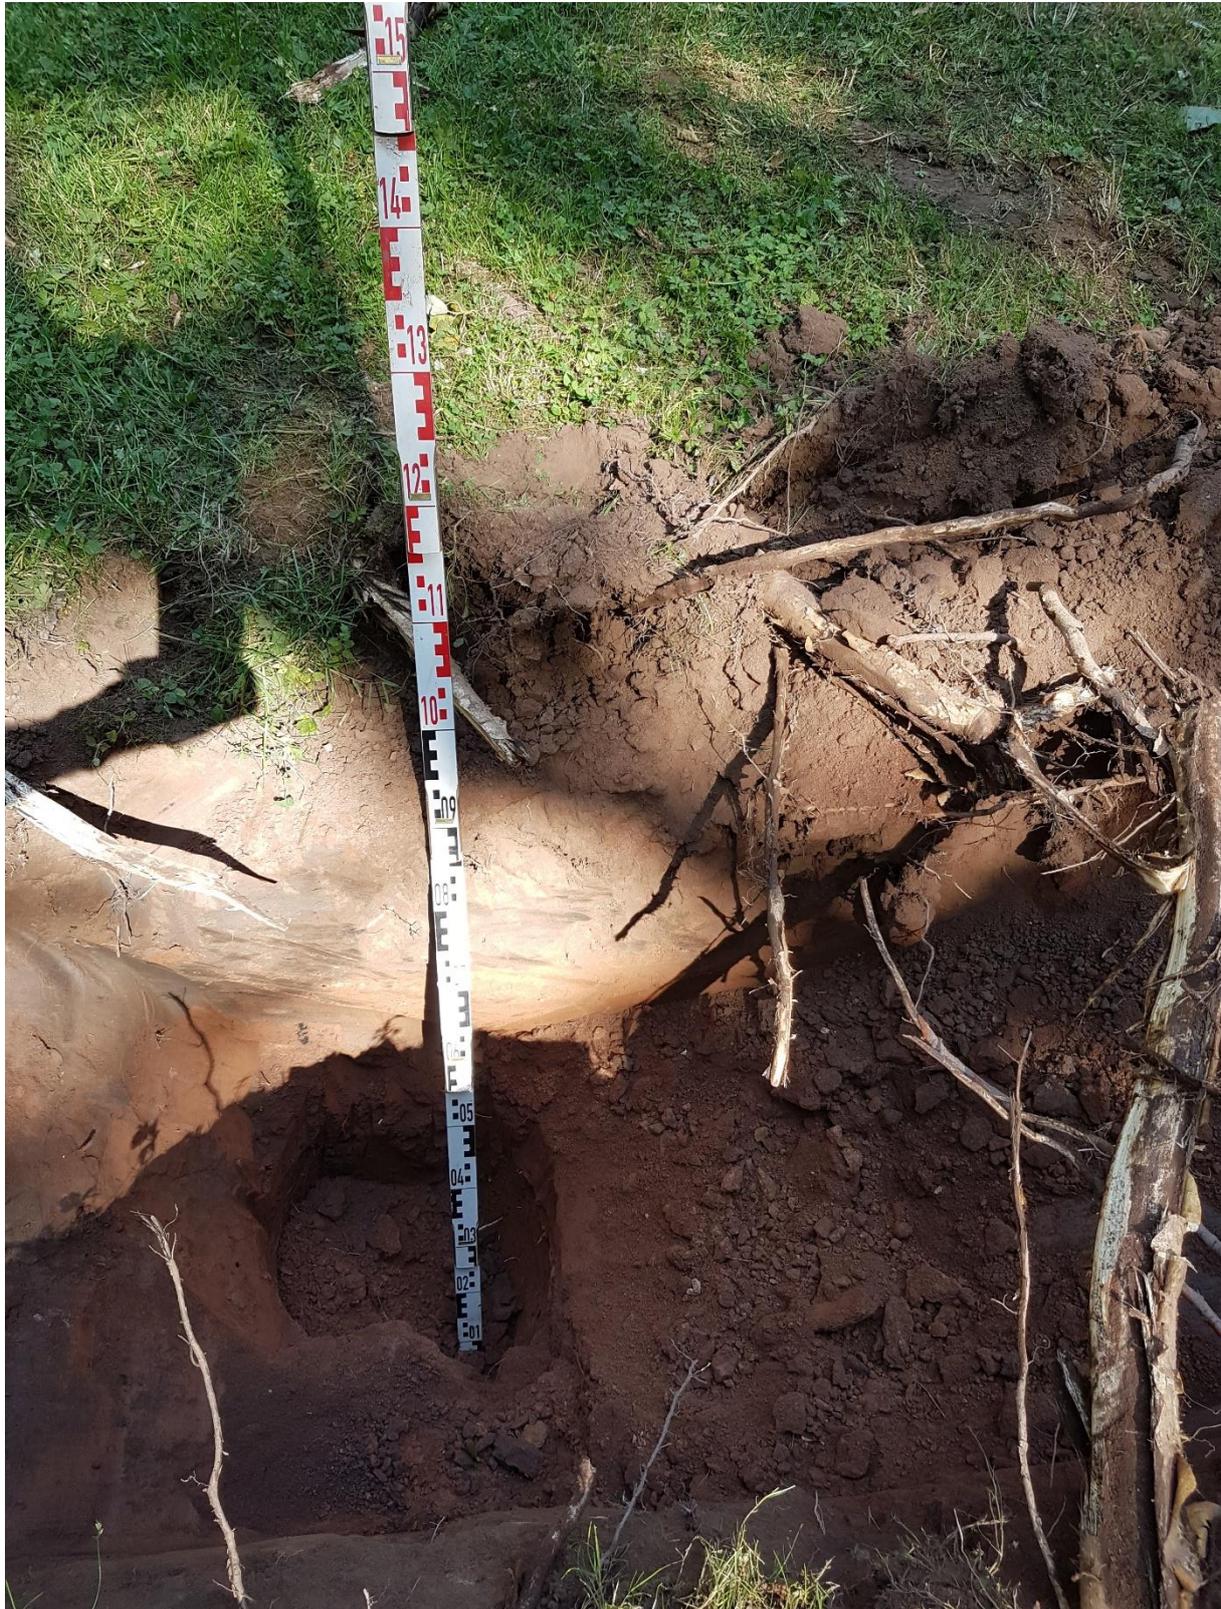
Abbildung 1: Schurf 9

| 14 | Abfallart/Allgemeine Beschreibung Aussehen, Konsistenz, Geruch, Farbe | Sand-Ton-Gemisch, schluffig, rotbraun, braun, feucht, geruchlich unauffällig | | | | |

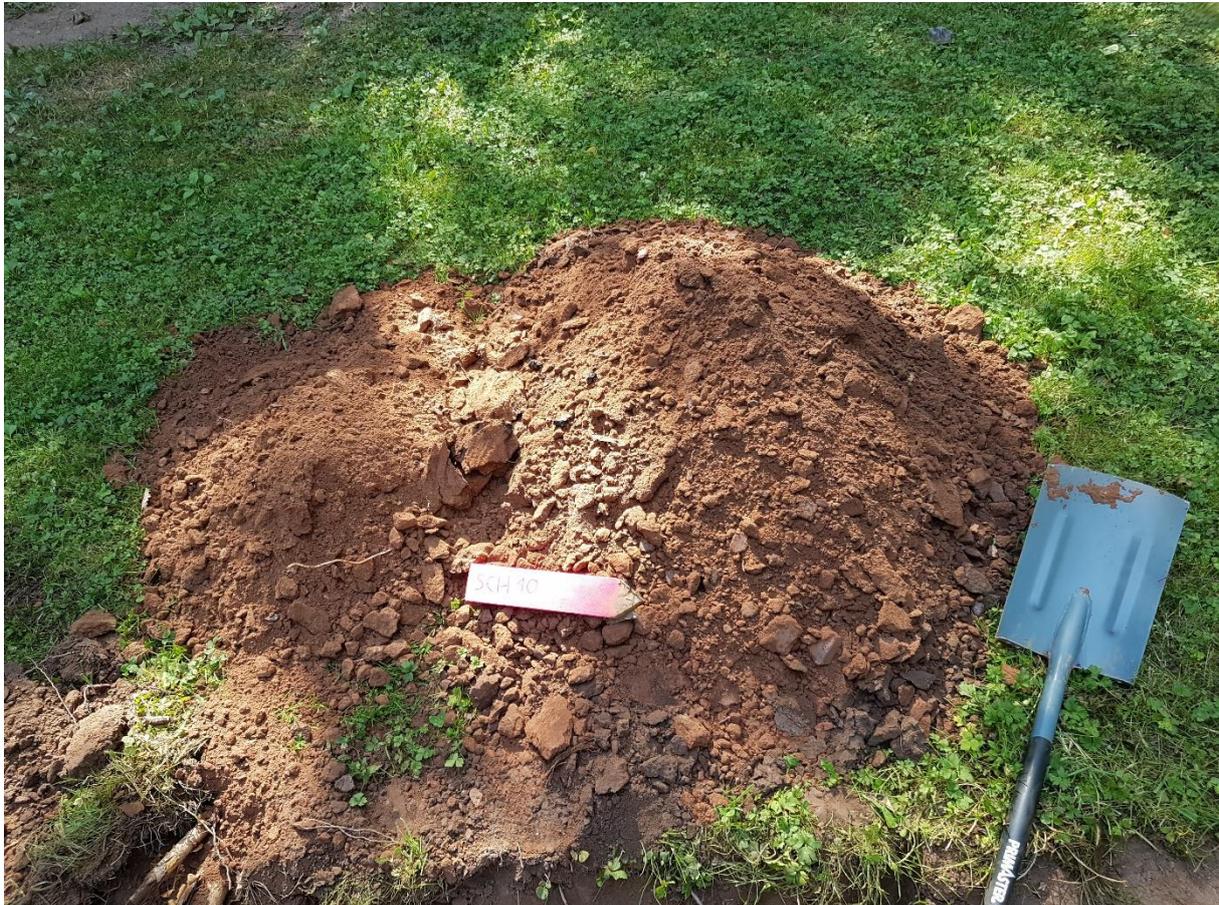
Abbildung 2: Haufwerk Schurf 10 (ohne Grasnarbe)
